100% SCHONE EN GEZONDE LUCHT

Reconditionering van de luchtbehandelingskast

Reiniging van de luchtkanalen

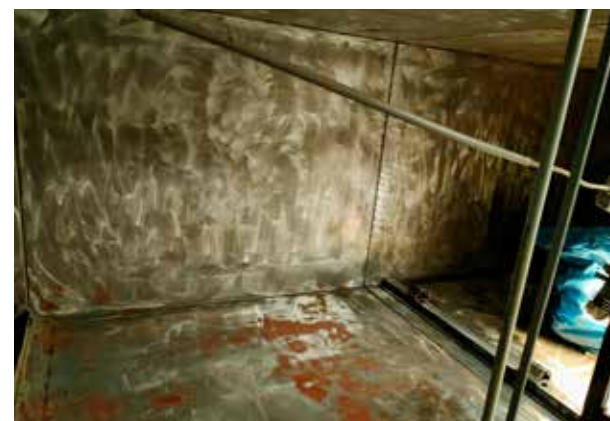
De wanden, deuren, vloerdelen en constructiedelen zijn geschuurd.

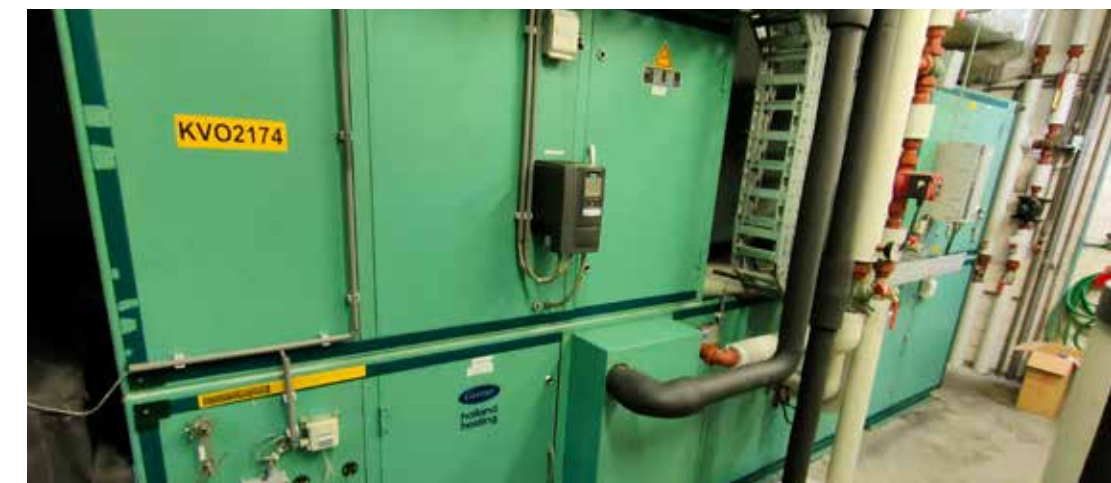
De luchtbehandelingskast functioneert weer als nieuw.

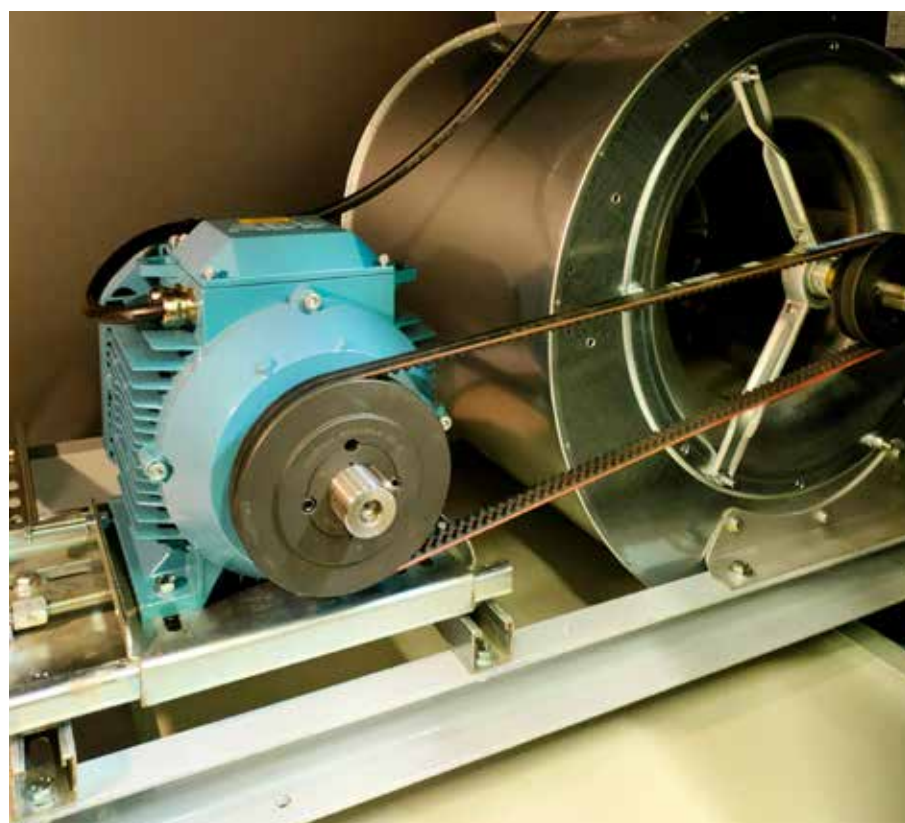
Conpro heeft diverse nieuwe componenten toegevoegd, zoals een RVS filterframe, een RVS druppelvangerpakket en RVS steunen voor de ventilator.

In alle kastsecties is een flexibele kunststof gietcoating aangebracht, waardoor een vloeistofdichte vloer ontstaat. Vervolgens is de kast opnieuw ingericht. "We hebben diverse nieuwe componenten toegevoegd, zoals een RVS filterframe, een RVS druppelvangerpakket en RVS steunen voor de ventilator."
